東京医科大学病院術中火災に関する  
外部調査委員会 報告書  
(検証実験のまとめ)

2016 年 10 月

## 1. 2016 年 6 月 15 日、6 月 23 日、6 月 30 日 検証実験

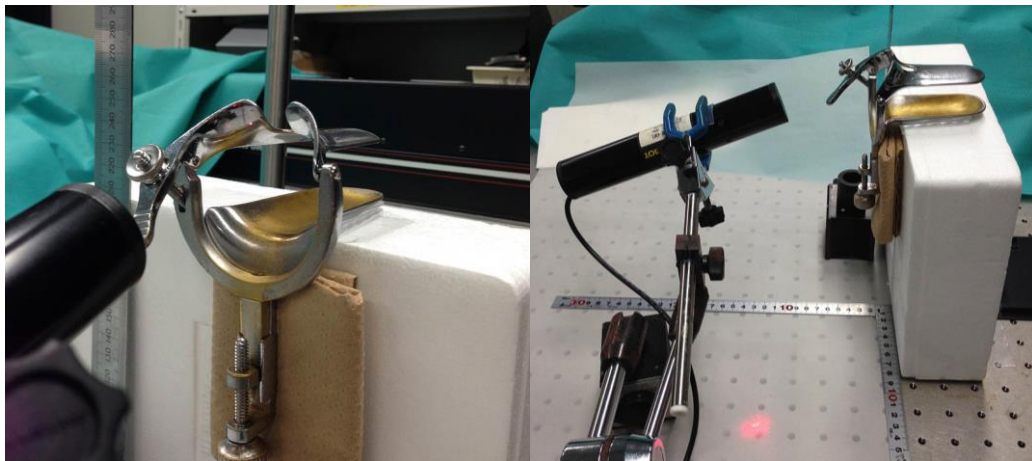
- 1) クスコ内照射では手前側に反射するビームは無い。すなわち、正常な治療照射では腔外への強力なレーザービームは出て来ない。
- 2) クスコの手前側開口部（湾曲している。）の上側土手左側に照射した場合、（プローブは上向き左向き）、右下方に強いビームが出る。

図 クスコ左上縁反射にて、右下方照射となることを示す。(Case 2)に相当)

2), 3), 5)のように、開口部土手に照射があった場合、右および左下方に照射されるビームが考えられる。

ビデオでは最後の照射でプローブ抜去時にプローブが若干左方を向いていたことから、2)が最も疑われる(次項参照)。さらに、抜去直後のプローブ角度はビデオからは不明ですが、若干上向きと推定できる。

2)が右下照射となるという結果は、患者左側（向かって右下）より最初の煙が上がったとする内容と矛盾しない。

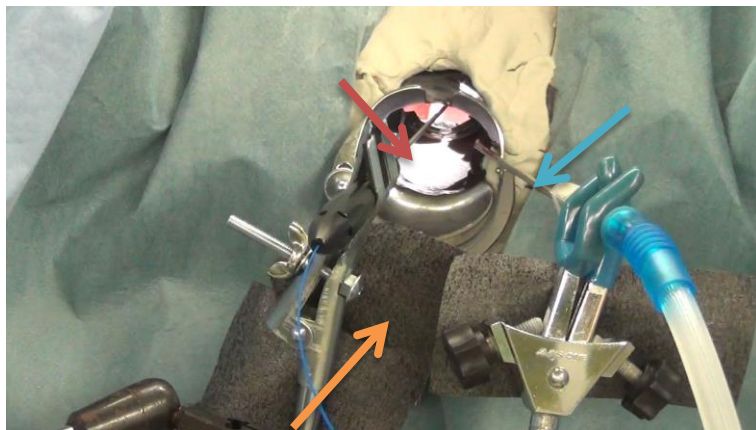
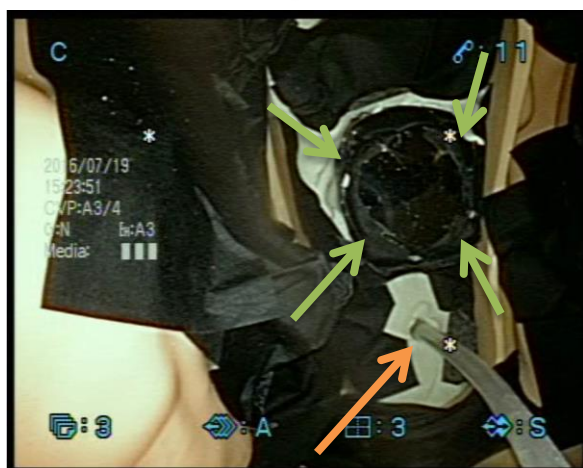
ダミー人形の会陰部を外し、油粘土で壁を作って閉鎖した。腔部位にクスコを開いて入れ、最深部（子宮頸部部分）を直径 3.5 cm のペトリ皿(緑矢印)で光学窓とした。クスコ側面等は家庭用ラップフィルムで封止した。クスコ下端より 3 cm 下方に肛門を模したシリコンチューブ(橙矢印)を埋め込み、煙発生器（添付資料 2）からの煙を肛門部位に導入できる様にした。ダミー人形内部へ婦人科用軟性内視鏡を挿入し、クスコ最深部を体内方向から観察できるようにした。吸引管(水色矢印)は当該手術と同じ位置に固定した（腔右側方、先端部分はクスコ最深部より 1 cm 手前）。レーザー照射は行っていない。

図 セットアップの状況：上図は正面より、下図はダミー人形内部より
